美濃加茂市民ミュージアム紀要

2013・8・23 岐阜県美濃加茂市で発生したダウンバースト

鹿野 勘次

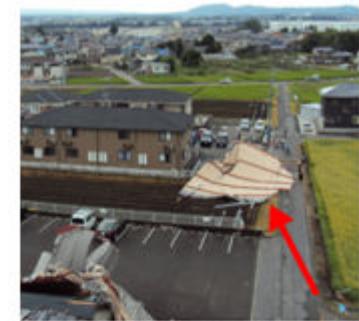
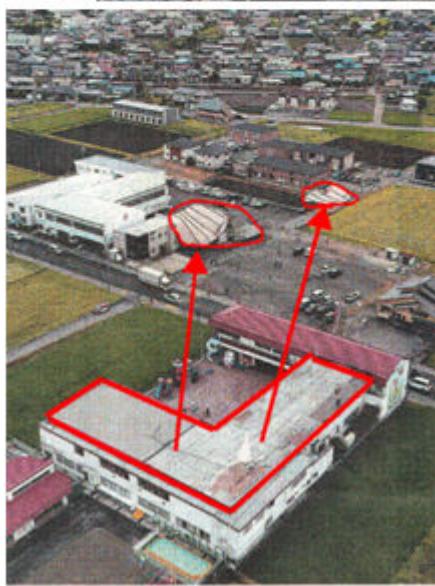
図9 吹き飛んだ幼稚園の屋根

L字型鋼製屋根(折板)が2つに分断して南南東方向に吹き飛んだ。1つの折板(30m×15m)がS35°E方向約100mの住居の屋根に落下し、もう1つの折

板（13m×12m）がS 30° E 方向約130mの住居の前庭に落下した（図9）。

左上：民家の屋根に

落下した折板屋根

右上：民家の庭先に

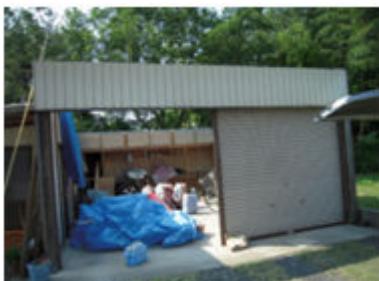
図10 車庫の屋根

鋼製屋根（折板、5.3m×7.8m）がS 60° E 方向へ吹き飛び、約50m東南東の雑木林に落下した（図10）

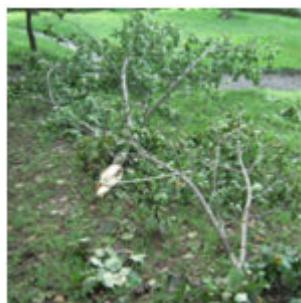
図11 樹木折断（公園）

ユリノキ、メタセコイア、イチョウ、フジ、コナラ、アベマキ、ネムに折断がみられた（表2）。折断のみられた位置は同一地点ではなく、点在している。ユリノキとメタセコイアは隣りあう数本に折断があった。なお、折断が多かったユリノキの北北西約25mにソメイヨシノの老木が6本あるが、枝等1本も折れていないし、木の葉の落下も少なかった。また、ユリノキの北西約30mに柿の木が10本あるが、柿の落下や枝の折断がなく柿の葉の落下も目立たなかった。

ユリノキは森山公園に11本植樹されているが3本に枝の折断があった。メタセコイアは14本植樹されているが5本に枝の折断がみられた。イチョウは1本植樹されており、主幹の上部が折断した。フジは公園内にトンネル棚として10本植樹されているが弱体化した1本の主幹が折断した。コナラやアバマキは自然林にそれぞれ数本以上繁茂しているが、各1本だけに枝の折断があった。ネムは自然林の老木で主枝が折断した。

樹木の折断地点が点在することから、強風はその地点だけをピンポイントに吹いた可能性がある。

上：ユリノキ（径14cm）

右：イチョウ（径20cm）

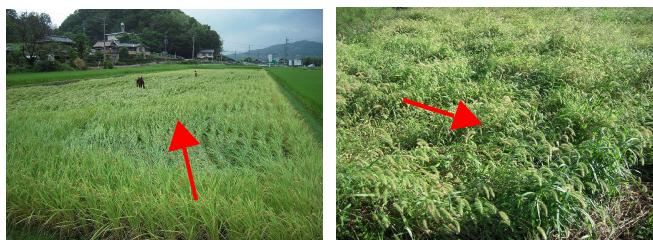
図 12 早稲と雑草の横倒し

今回の雷雨によって広範囲の早稲や雑草に横倒しがあった(図13)。80%以上の横倒しはダウンバースト地域以外にもみられたが、稲の強さや成熟度にも関係するのでおおよその割合として使用した。この日までの天気状態と早稲の生育等から、横倒しの向きは、その時の風向をほぼ正確に示していると判断した。横倒しの向きを2万5千分の1地形図に記した(図14)。

左：早稲横倒90%、左右の稲は未熟で横倒0% 右：雑草

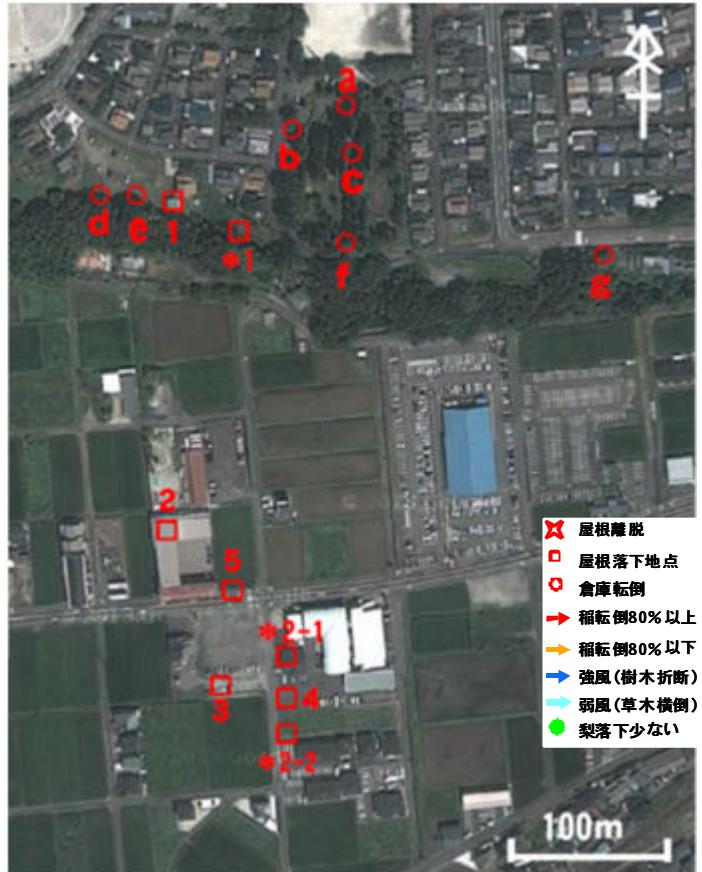
図 13 ダウンバーストによる被害分布

位置	被害・損傷等の状況
1	車庫の鋼製屋根(5.3m × 7.8m)が飛ぶ
*1	車庫の鋼製屋根(折板)が落下
2	幼稚園のL字型鋼製屋根が飛ぶ
*2-1	幼稚園の鋼製屋根(折板、30m × 15m)が落下
*2-2	幼稚園の鋼製屋根(折板、13m × 12m)が落下
3	プレハブ倉庫横転
4	軽自動車横転
5	電線切断・破損、地域一帯停電
a	メタセコイア(径60cm)の枝(径7cm以下)折断10本
b	ユリノキ(径58cm)の枝(径14cm以下)折断11本
c	フジ(径10cm)の老主幹(径6cm)折断1本
d	コナラ(径60cm)の枝(径8cm以下)折断5本
e	アベマキ(径50cm)の枝(径7cm以下)折断4本
f	イチョウ(径31cm)の主幹上部(径20cm)折断1本
g	ネム(径38cm)の老枝(径18cm)折断1本

グーグルマップより引用。位置番号等は表2に従う。

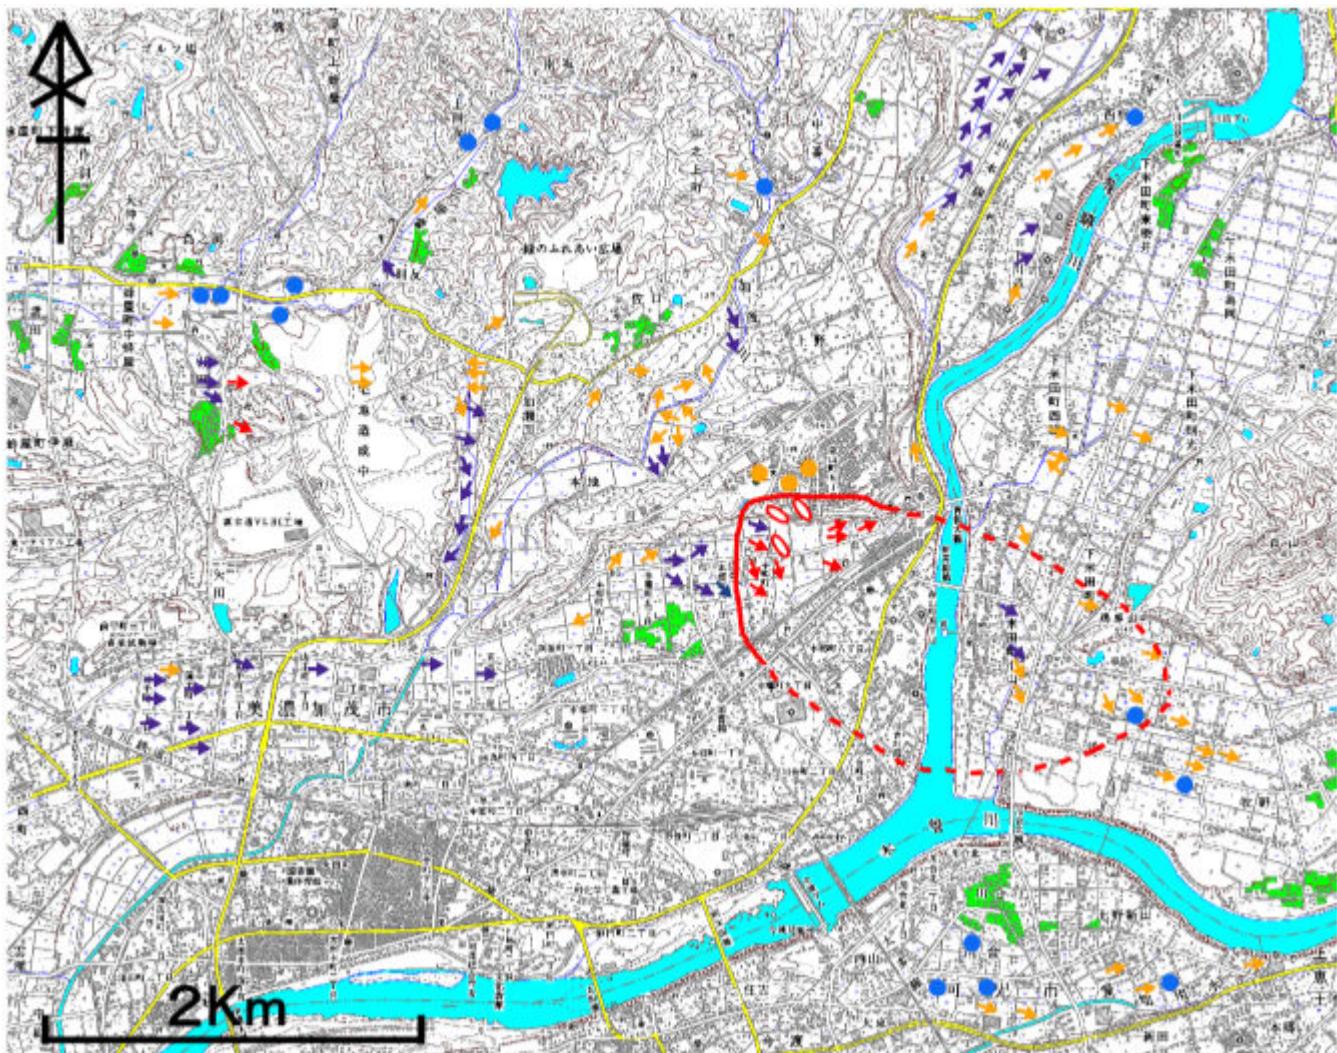
図14 植物の横倒しによるダウンバースト

植物の横倒しの向きの違いと割合から判断したダウンバーストバーストのおおよその範囲を推定した(図14)。風向に顕著な違いがみられる。

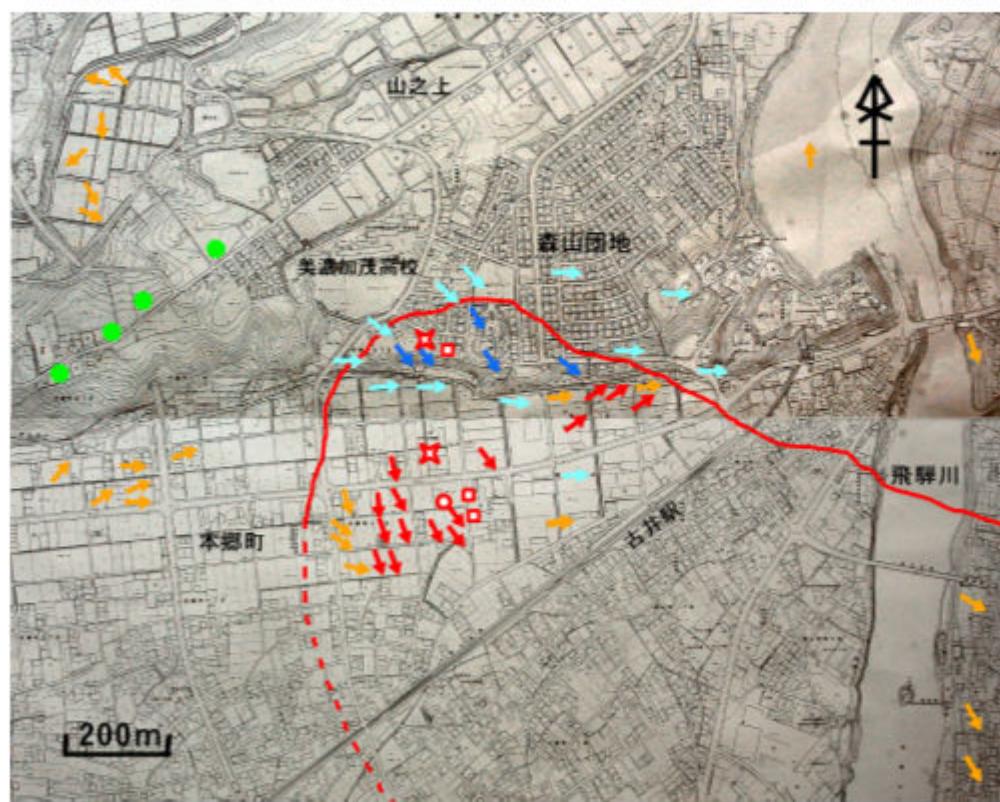
図15 突風の被害による
ダウンバースト

ダウンバーストの周辺地域一帯について、2千分の1美濃加茂市都市計画図に突風の被害を記した(図15)。被害の状況と風向の違いからダウンバーストの規模と猛烈な強風域を推定した(図16)。

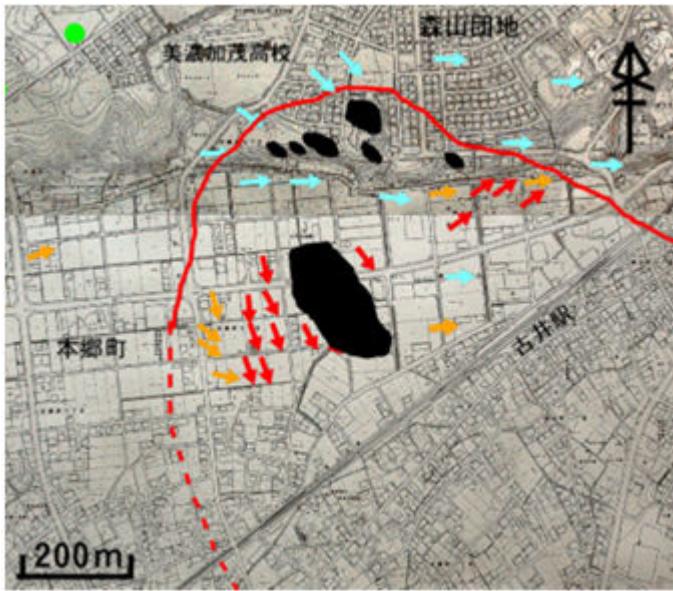
図 16 被害から推定した猛烈な強風域

美濃加茂市発行 2 千分の「美濃加茂市都市計画図」を使用。激しい強風域は黒塗り部にスポット状に出現した。図 13・15 より推定。

に発生したマイクロバーストの可能性が高い。大きな被害に関係した激しい強風域は限定された極めて狭い地点にスポット状に出現した。
