美濃加茂市民ミュージアム紀要

2013・8・23 岐阜県美濃加茂市で発生したダウンバースト

鹿野 勘次

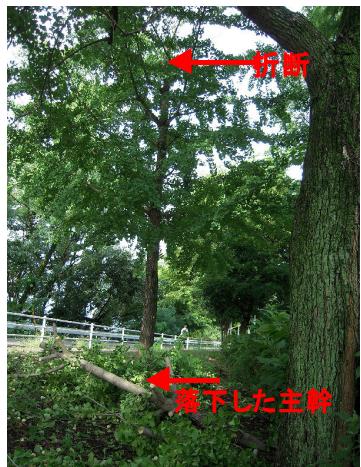
表 2 ダウンバーストに伴うおもな被害

ユリノキ、メタセコイア、イチョウ、フジ、コナラ、アベマキ、ネムに折断がみられた（表2）。折断のみられた位置は同一地点ではなく、点在している。ユリノキとメタセコイアは隣りあう数本に折断があった。なお、折断が多かったユリノキの北北西約25mにソメイヨシノの老木が6本あるが、枝等1本も折れていないし、木の葉の落下も少なかった。また、ユリノキの北西約30mに柿の木が10本あるが、柿の落下や枝の折断がなく柿の葉の落下も目立たなかった。

樹木の折断地点が点在することから、強風はその地点だけをピンポイントに吹いた可能性がある。

位置	被害・損傷等の状況
1	車庫の鋼製屋根(5.3m × 7.8m)が飛ぶ
*1	車庫の鋼製屋根(折板)が落下
2	幼稚園のL字型鋼製屋根が飛ぶ
*2-1	幼稚園の鋼製屋根(折板、30m × 15m)が落下
*2-2	幼稚園の鋼製屋根(折板、13m × 12m)が落下
3	プレハブ倉庫横転
4	軽自動車横転
5	電線切断・破損、地域一帯停電
a	メタセコイア(径60cm)の枝(径7cm以下)折断10本
b	ユリノキ(径58cm)の枝(径14cm以下)折断11本
c	フジ(径10cm)の老主幹(径6cm)折断1本
d	コナラ(径60cm)の枝(径8cm以下)折断5本
e	アベマキ(径50cm)の枝(径7cm以下)折断4本
f	イチョウ(径31cm)の主幹上部(径20cm)折断1本
g	ネム(径38cm)の老枝(径18cm)折断1本
