美濃加茂地域の自然災害と地名

—危険地名を読み解き減災の道を探る—

鹿野 勘次・水谷 敬

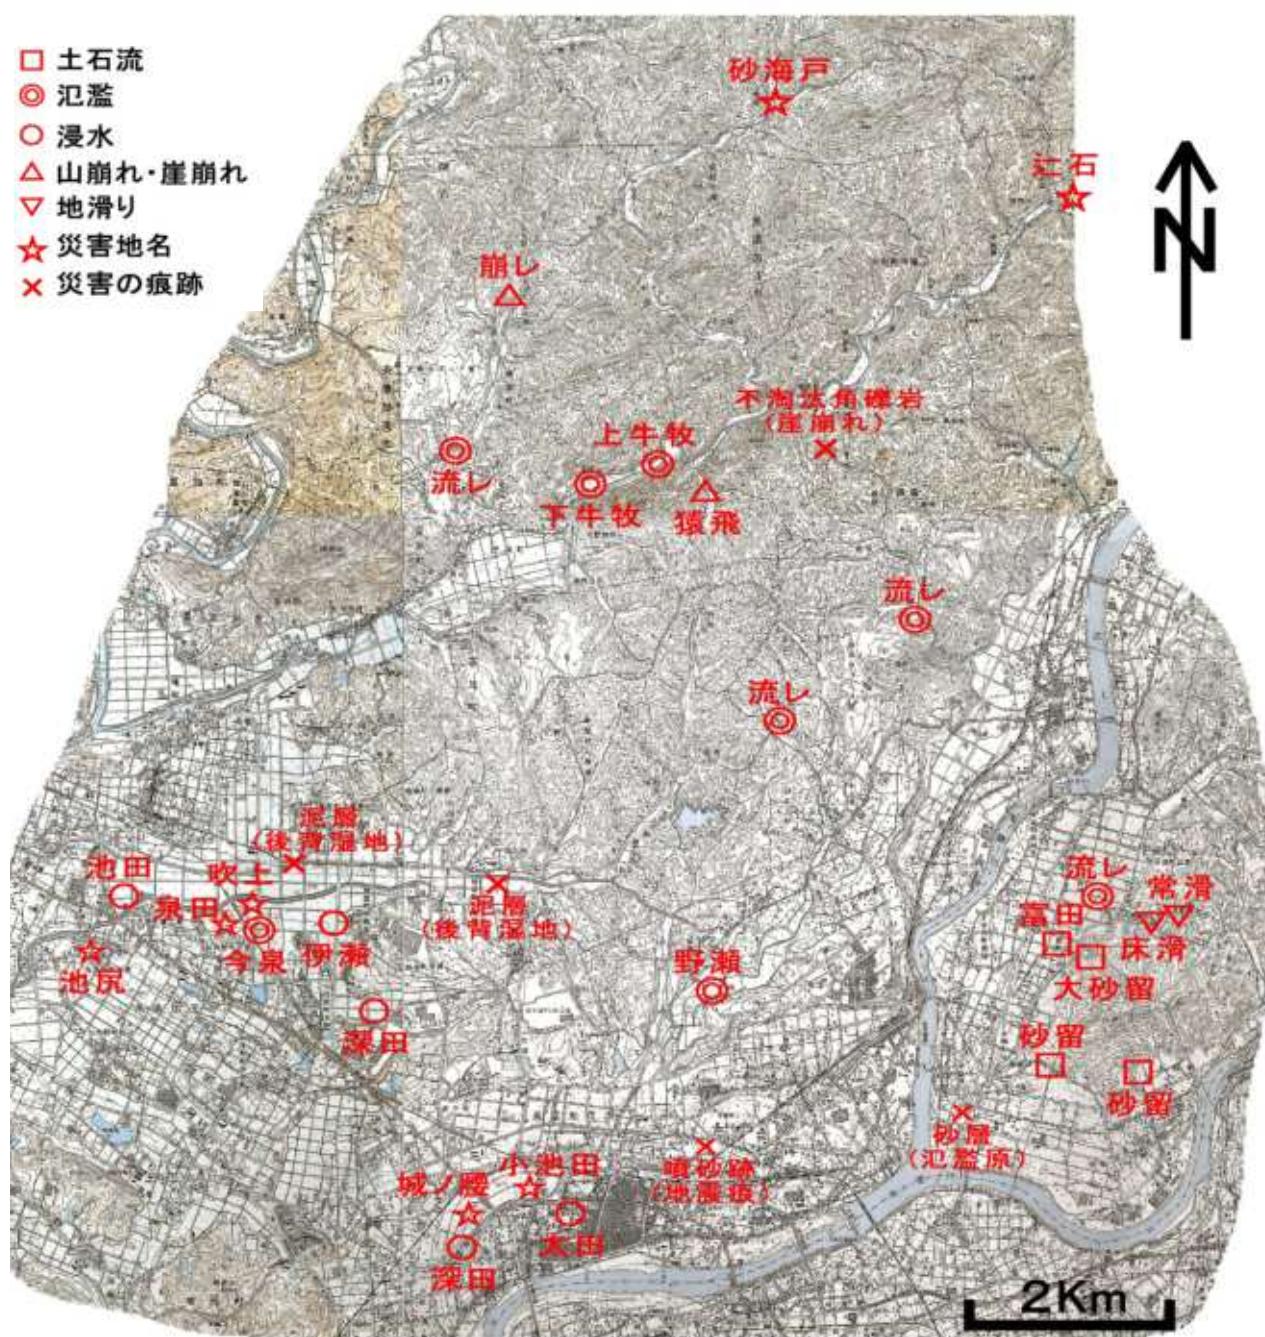
図2 美濃加茂地域における危険地名の位置

国土地理院発行2万5千分の1地形図「美濃」・「美濃関」・「上麻生」・「美濃加茂」の一部を使用した

(1) 土石流 (図2の□)

(2) 沈没 (破堤、越水) (図2の○)

(3) 浸水（滯水、内水、外水）（図2の○）

(4) 山崩れ・崖崩れ（図2の△）

(5) 地滑り（図2の▼）

(6) その他・災害等に関係した地名（図2の★）

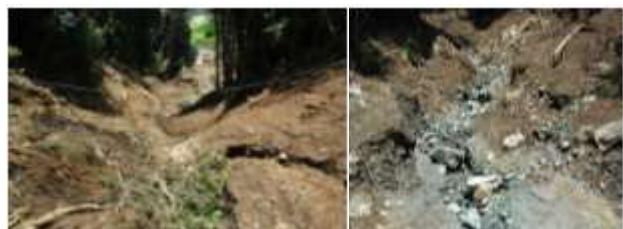
図3 土石流跡と土石流堆積物（八百津町野上）

2010年7月の八百津集中豪雨で土石流が22箇所で発生した泥質物や不ぞろいの角礫が乱雑に堆積

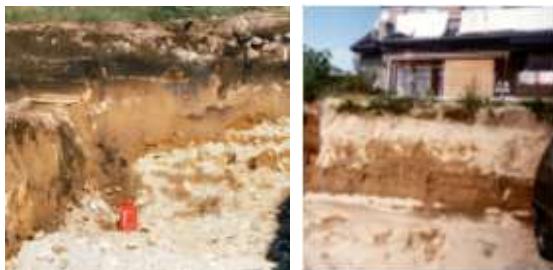
図5 沼澤原の砂層(左: 加茂高、右: 小山)

低位段丘堆積層で、厚さ約2mの砂層を挟む
古飛騨川の沼澤原堆積物である

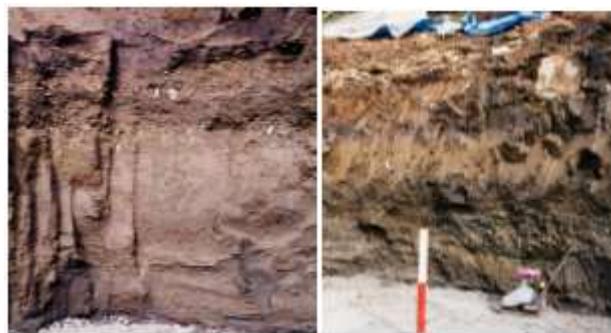
図7 後背湿地の泥層(蜂屋町下蜂屋)

後背湿地で、樹幹・木の葉・昆虫の翅などの化石を含む泥層・砂層・泥炭質層等が厚さ数m堆積。数万年前の蜂屋川の

河川沿いで周囲より低い地域に後背湿地が分布する。また、河川沿いの旧河道にみられることがある。後背湿地の堆積物は主に泥層で、砂層や泥炭質層を含む(図7)。河川の氾濫で運ばれた細粒

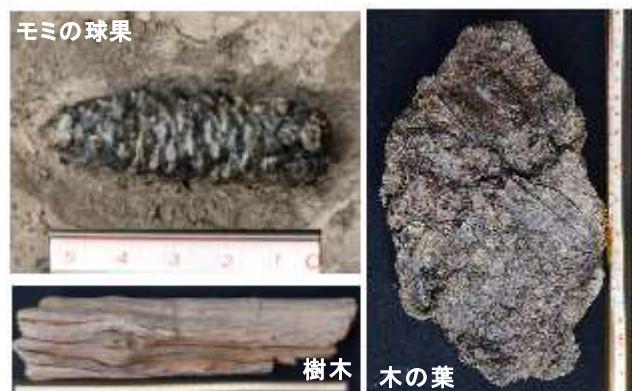
図8 後背湿地の泥層中の化石(蜂屋小学校南)

蜂屋川流域の堆積物は泥や砂が主体である。泥層に氾濫時に埋没した葉、樹木、木の実、昆虫の翅などの化石を含む。

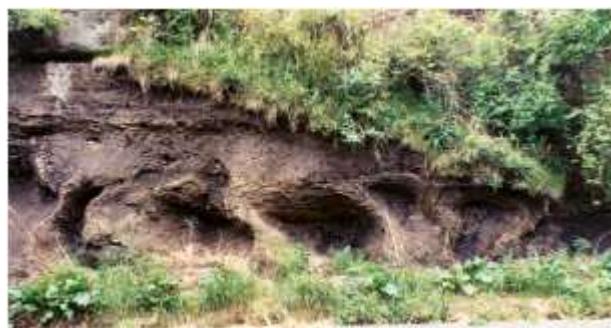
図9 蜂屋層にみられる層間褶曲(八百津町和知)

蜂屋火山活動の休止期に堆積した砂層が、固結する前に地層が傾いて滑り落ちるときに変形した

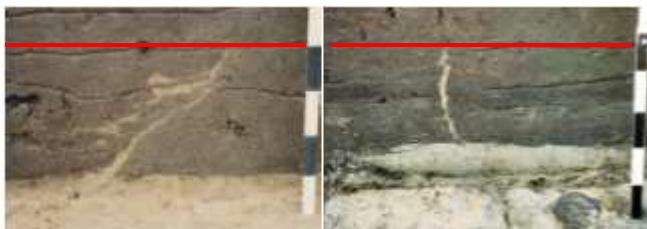
図 10 仲迫間遺跡で発見された噴砂跡（田島町）

縦に伸びた白黄褐色の砂が噴出口跡を示す。噴砂の跡が切れた位置（赤線）の上位の地層は噴砂後の時代に堆積した地層

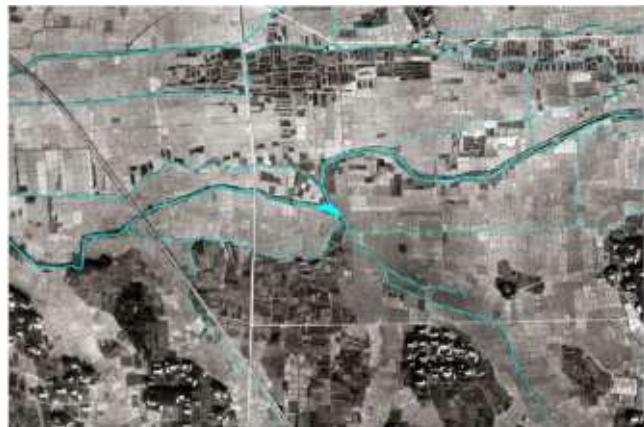
図 13 蜂屋川・詰田川の旧流路（富加 - 下蜂屋）

国土地理院. 空中写真閲覧サービスの 16000 分の 1 (1949 年 10 月 17 日米軍撮影) の一部を使用し、河川・水路などを着色した

水のたびに頻繁に流路を変えて蛇行していた。蜂屋川流域の土地は蜂屋川が運搬した土砂が堆積した氾濫原や後背湿地である（図 11～13）。現在の蜂屋川は河川改修で流路を固定したため越水氾濫はみられないが、改修以前は集中豪雨のたびに氾濫して低地は浸水した。この地域の特定な場所、特に低地や凹地に、通常的に氾濫や浸水が発生するため、氾濫や浸水が多発した。江戸時代には伊瀬の日枝神社周辺地域の水田は蜂屋川の破堤と逆流水によって大きな被害を受けている。

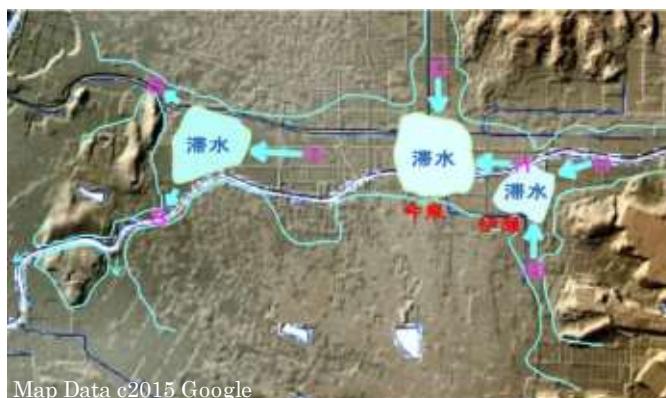
図 11 蜂屋川流域の氾濫原と滞水域（富加 - 下蜂屋）

Google Earth の色別標高図に加筆した。水色実線内が氾濫原に相当。蜂屋川流域は 3 地域で湛水しやすい。蜂屋川 H に B や C が合流する地域にし、下流部 S は川幅が狭いので流れにくいため滞水した。

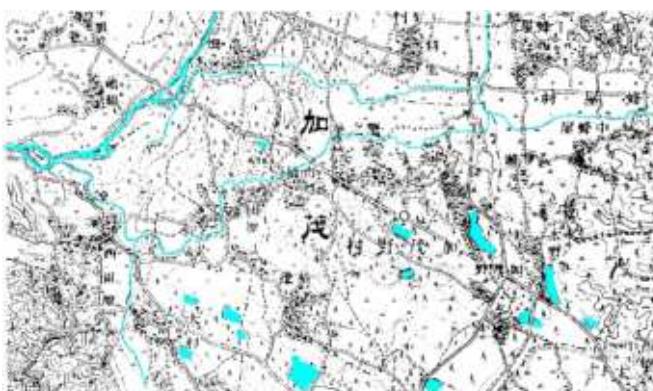
図 12 蜂屋川・詰田川の旧流路（富加 - 下蜂屋）

国土地理院. 地図閲覧サービスの 5 万分の 1 地形図（大日本帝国陸地測量部、明治 27 年測図）の一部を使用して河川・溜池を着色

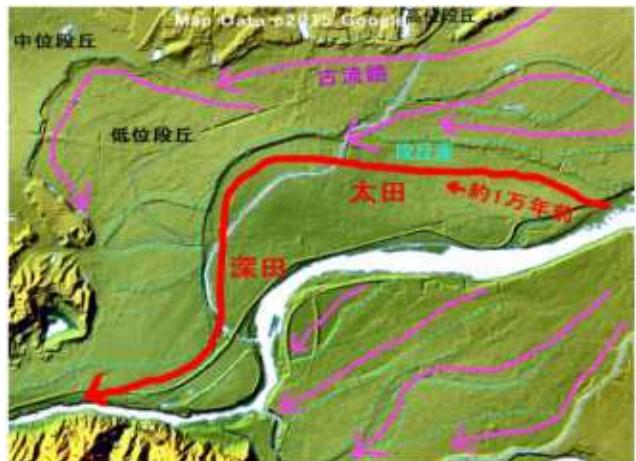
図 18 段丘崖と木曽川の流路の例

Google Earth の色別標高図を使用し加筆した
水色破線が段丘崖の上部端、ピンク色矢印線が古流路の例

この地域には 1 ~ 2 万年前の木曽川の流路跡 (図 18) が残る低位段丘が分布する。各所に連続する段丘崖 (坂道の部分) は木曽川が浸食した川岸に相当する。また、小規模な高まりは旧中州などに相当し、古くから寺社や民家が存在した (図 19)。後背湿地や旧河道は埋め立てられている。

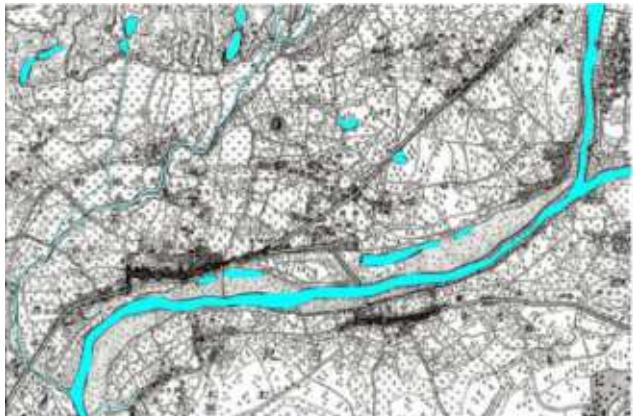
図 19 太田周辺地域の古地形図

国土地理院 地図閲覧サービスの 4 万分の 1 地形図「美濃加茂」
(大日本帝国陸地測量部明治 44 年測図) の一部を使用し加筆した

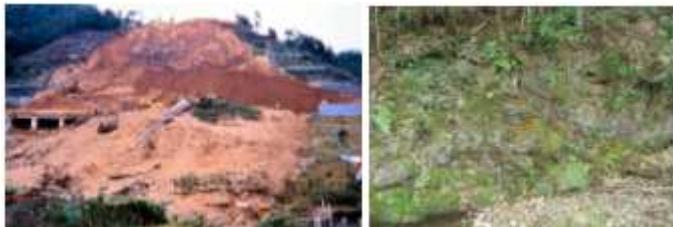
図20 東海北陸道の崩壊とメランジュ

メランジュは大洞崩れ地域の露頭、地層の変形や破壊がみられる

した崩壊（高さ30m、幅50m）地の地層は、本地域と同じメランジュである（図20）。

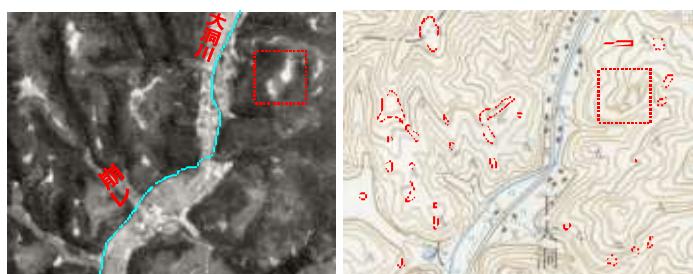
図21 伊深町下大洞崩れ地域の空中写真と地形図

国土地理院地図空中写真閲覧サービスの4万分の1「岐阜」（1969年6月5日国土地理院撮影）の一部を使用、地形図は2.5万分の1「上麻生」（国土地理院1973年測図）の一部を使用し加筆した
1968年豪雨の崩壊や土石流の痕跡を地形図にプロットした
図21の赤破線四角内に崩れ（崩れ）跡の崩落崖が描かれている

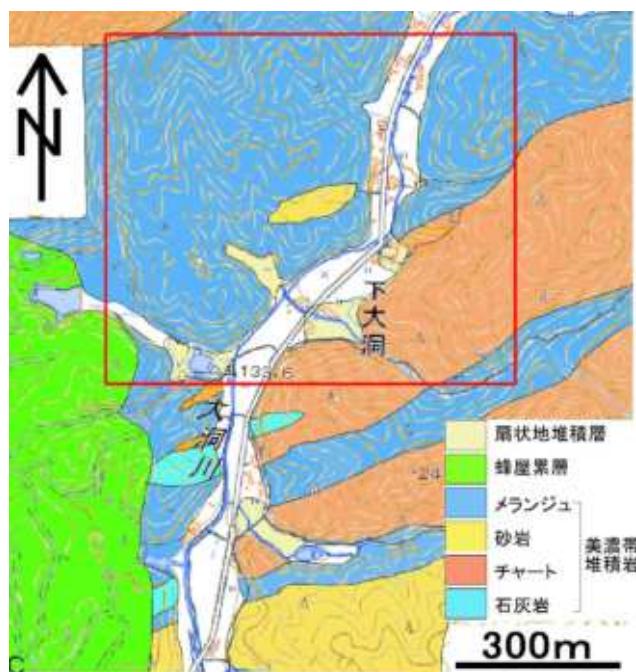
図22 伊深町下大洞地域の地質図

□は図21の範囲を示す、チャートはメランジュの巨大ブロック

伊深町大洞川右岸の山地周辺地域、標高 140 ~ 200m の尾根と斜面一帯を指す。本地域の地質は、美濃帶堆積岩類のメランジュ (泥岩優勢) から成る (図 22)。本岩は美濃帶堆積岩類の中で最も崩れやすい地層のため、1 時間降水量が 100 ミリに

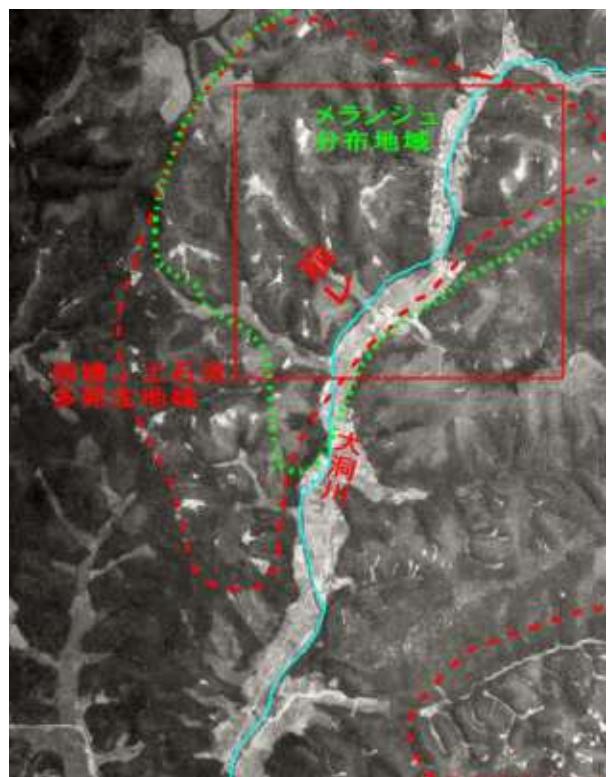
図23 伊深町大洞川周辺地域の空中写真

国土地理院、空中写真閲覧サービスの4万分の1「岐阜」（国土地理院1969年6月5日撮影）の一部を使用し加筆した
□は図22の範囲。水色破線内のメランジュに崩壊が多発

もなれば崩壊が発生する。1969年6月5日の空中写真には、崩壊などの痕跡が多数みられる（図23）。メランジュ分布地域の崩壊跡は山頂や斜面にみられ、チャート分布地域では谷や沢沿いの土石流としてみられる。

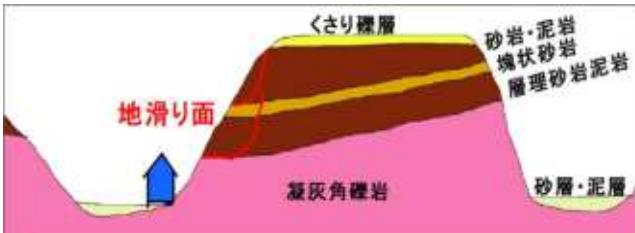
図26 信友床滑地域のモデル断面図

地下水が凝灰角礫岩の上面を流れ、層理泥岩層の部分が滑る

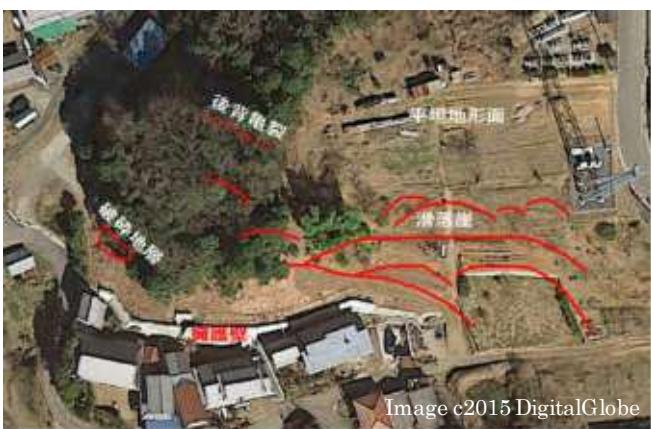
図27 信友床滑地域の地滑り微地形

Google Earthの画像に滑落崖・副次滑落崖・後背亀裂を加筆した

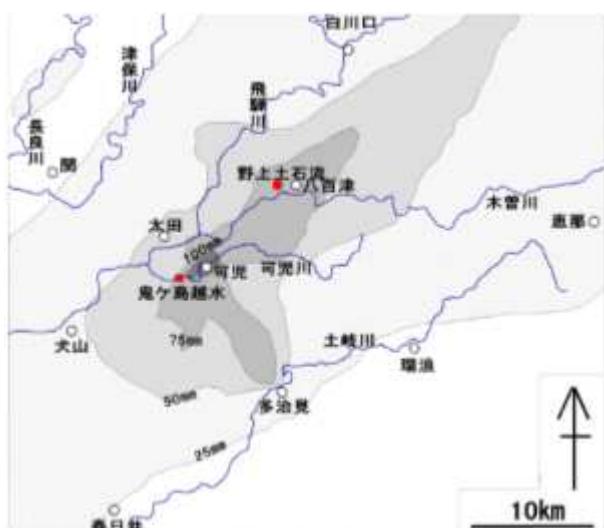
図39 最大1時間降水量分布図

鹿野（2012）より引用、降水時間帯は表1に準ずる

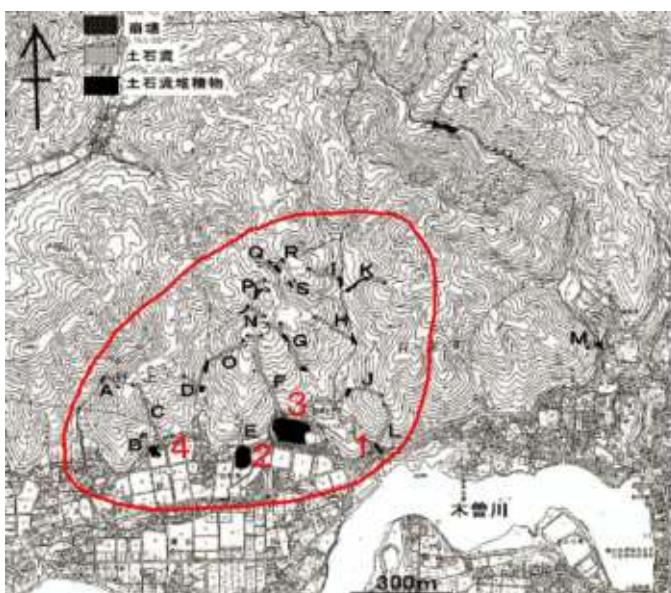
図40 八百津町和知土石流の実態

赤実線内が猛烈な豪雨帯、赤1～4は災害などの説明地点
鹿野（2012）より引用し加筆した

和知土石流は限られた範囲の31カ所で発生した。このうち22カ所が極めて狭い範囲（0.9km × 1.3m）で発生したことが特徴的である（図40）。八百津町雨量観測所（役場）の自記雨量計は、8時間降水量251.5ミリ、最大1時間降水量76ミリを記録したが、図40の赤実線内の降水量は、役場付近よりかなり激しい超猛烈な豪雨があつたと考えざるを得ない。

- ① 極めて狭い範囲（図40赤実線内）で砂岩が分布する地域の22カ所で発生した。
- ② 図40の1（L沢）において、家の裏の沢の水流の異常を観察して土石流発生直前に避難して無事。民家は全壊・流失した。
- ③ 図40の2（E沢）において、民家が土石流に埋まり、人命が失われた（マスコミ報道）。

- ④ 図 40 の 3 (F沢) は、沢に多量の堆積物が存在したので、最大規模の土石流になった。中学校のグランドに莫大な土砂が堆積し、扇状地を形成した。
- ⑤ 図 40 の 4 (C沢) は、沢の堆積物が極めて少量のため、民家をおそたのは大量の泥水だけで、泥水による床下浸水になった。

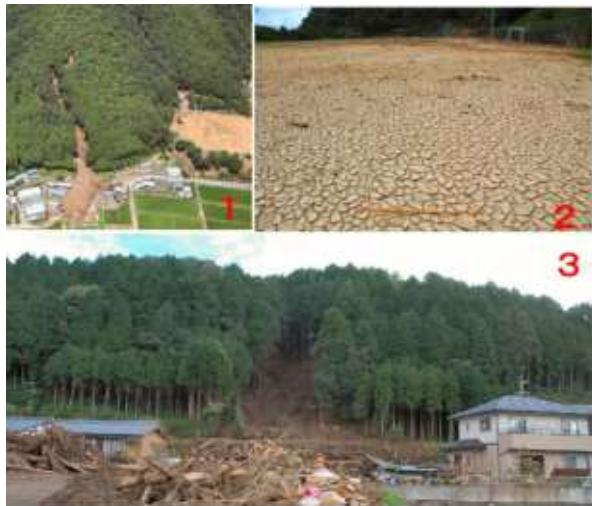
図 41 土石流の実態

1 : 図 38 の 2 と 3 付近を空撮、赤塚 (2010) より引用
2 : 中学校グランドの扇状地 3 : 土石流で埋没した家屋

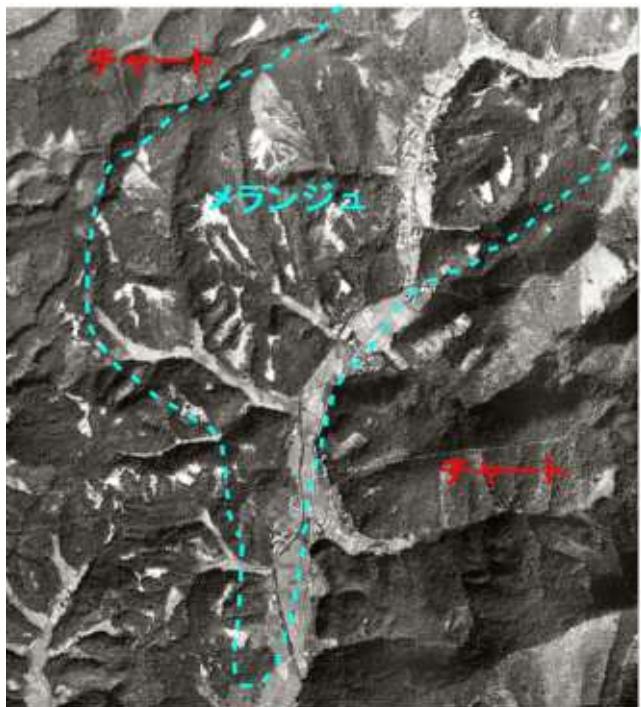
図 42 大洞川周辺地域の山崩れと土石流の痕跡

国土地理院、空中写真閲覧サービスの 4 万分の 1 「岐阜」 (1969 年 6 月 5 日国土地理院撮影) の一部を使用し加筆した

1968 年 8 月 17 日夕方から 18 日早朝までの集中豪雨は、美濃加茂市北部で 300 ミリ以上、最大値 387 ミリの降水量があった。災害が確実に発生する 1 時間降水量 80 ミリ以上の地域が随所にみられた。三和町川浦地区を中心に、河川氾濫・山崩れ・土石流などが多発し、死者 7 名、全壊家屋 13 戸、床上浸水 123 戸など甚大な被害である (黒田、1970)。8・17 豪雨の山崩れや土石流の痕跡は図 42 の空中写真で読みとれる。また、1968 年の約 20 年前の空中写真 (図 43) を観ると、同じような場所で発生している。なお、崩壊は美濃帯堆積岩類のメランジュの分布地の山頂部や斜面にみられ、土石流はチャートの分布地の谷や沢沿いで発生した。

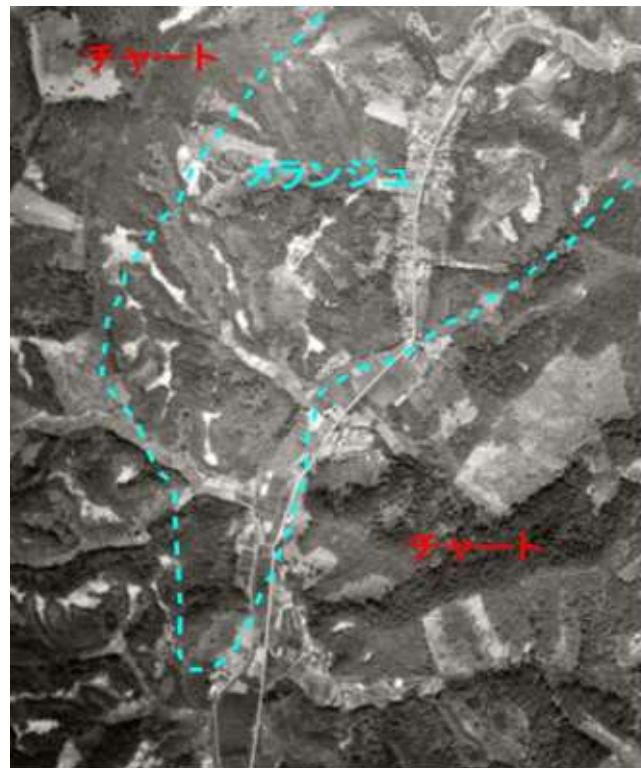
図 43 大洞川周辺地域の山崩れと土石流の痕跡

国土地理院、空中写真閲覧サービスの 16000 分の 1 「金山」 (1949 年 10 月 17 日米軍撮影) の一部を使用し加筆した
崩壊跡はメランジュと蜂屋累層分布地にみられる
1949 年の崩壊跡と 1968 年の崩壊地点が類似する
